# H<sub>2</sub>S-problematik Niendorf

Status Quo & Vorgehensweise zukünftiger Maßnahmen

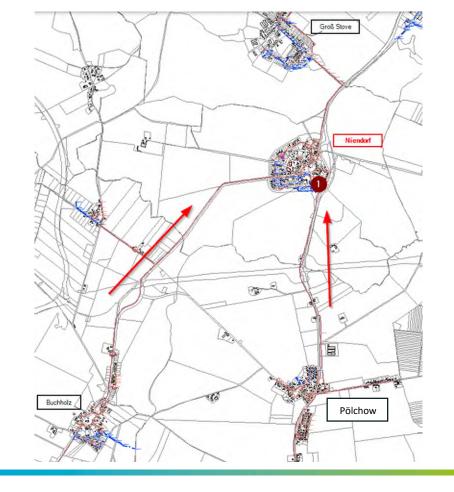
#### **DRL** aus Buchholz

- Druckrohrleitung in DN 150 Peh, Baujahr 1992
- mit derzeit vorgelagerter Dosierstation (Eisen)

#### **DRL** aus Pölchow

- Druckrohrleitung in DN 100 Peh, Baujahr 1999
- mit derzeit vorgelagerter Versuchsdosierstation (Eisen)
- Kamin zur besseren Entlüftung nach Druckunterbrecherschacht in Niendorf
- APW Buchholzer Str. 14 (1)
  - Zusammenführung der Abwasserströme und Weiterleitung Richtung Groß Stove / Rostock
  - Sanierung (05-09/2022)

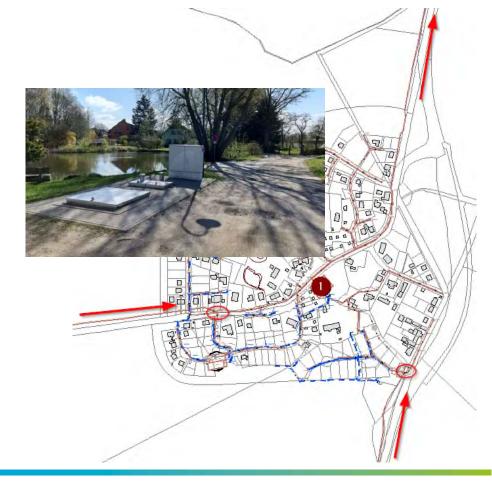
### **Situation Ortslage Niendorf**

- Im Laufe der Jahre ist das Abwassersystem in Teilen der Ortslage Niendorf stark korrodiert
- Geruchsemissionen treten jeweils an den Druckunterbrecherschächten der ankommenden Abwasserdruckrohrleitungen aus Pölchow und Buchholz kommend auf, sowie im Bereich des APW Bucholzer Str. 14

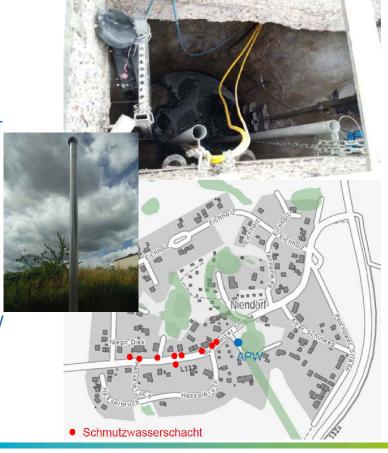
Sanierung des APW Buchholzer Str. in Niendorf, Ersatzneubau am alten Standort (Pumpwerksschacht + neuer Armaturenschacht)

- Sanierung von 9 Schächten in der Ortslage Niendorf
- Errichtung einer Dosieranlage am APW Huckstorf
- Optimierung des Abluftkamin in Niendorf, Pölchower Str.
- Optimierung des Abluftkamin in Buchholz, Kirchenstr.
- Optimierung der Eisendosierung am APW Buchholz und APW Pölchow

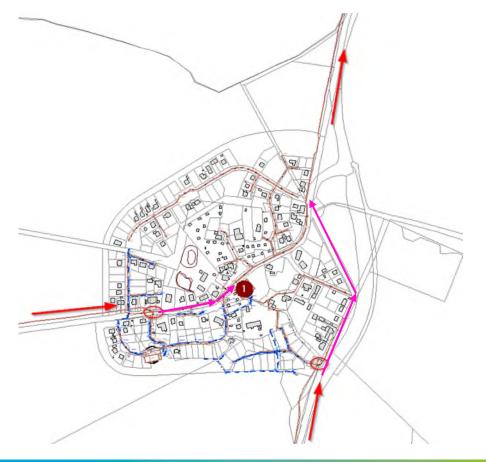
- Errichtung einer neuen Dosierstation im Kreuzungsbereich nach Groß Stove
- DRL von Buchholz wird an die abgehende DRL vom APW Buchholzer Str. in Niendorf angebunden
- DRL von Pölchow wird über die Pölchower Str. verlängert und am nördlichen Ausgang von Niendorf angebunden
